## O vitral

## O Conjunto Cadeiral

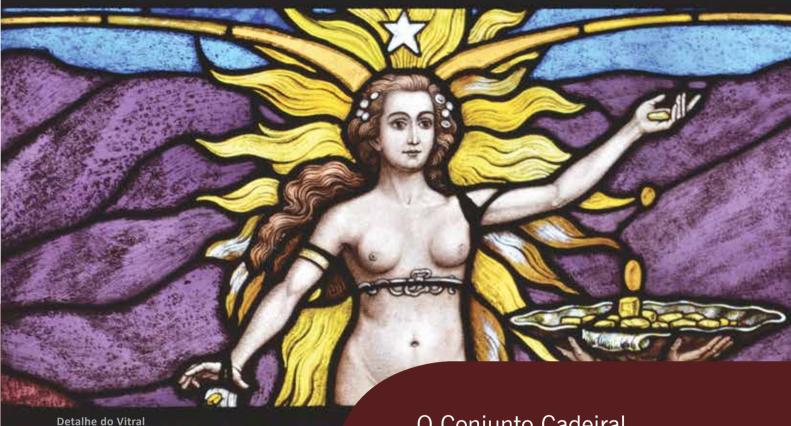
A ideia era fazer um vitral tipicamente brasileiro, com as cores, a luminosidade e a temática do Brasil. O vitral está dividido em três cenas: ao centro "A visão do Anhanguera: a Mãe d'Ouro e as Mães d'Água", à esquerda "A Lavoura e Abundância" e à direita "A Indústria e o Comércio", que compõe representações do artista acerca de três momentos da História do Brasil sob a ótica paulista.

No atual processo do restauro foram retirados os módulos dos vitrais assentados nos caixilhos ligados por perfis de chumbo, que dão forma ao vitral. Depois foram retirados os vidros de proteção, assentados abaixo dos módulos e sob o caixilho. Todo esse material foi embalado em materiais neutros e acondicionado em caixas especiais para transporte.

Já no ateliê os restauradores trocarão todos os perfis de chumbo e farão a limpeza de cada peça de vidro. As peças que foram danificadas ou que possuem erros de intervenções anteriores serão restauradas ou trocadas.
